# JOINTS D'ÉTANCHÉITÉ DE ROUE MERITOR® POUR LE MARCHÉ SECONDAIRE

UN JOINT ROBUSTE ET FACILE  
À INSTALLER QUI OFFRE UNE  
PROTECTION SUPÉRIEURE ET  
UNE LONGUE DURÉE DE VIE.

©2013 Meritor, Inc.  
Imprimé aux États-Unis SP-1251FC  
Révision 01-13 (13028/11900)

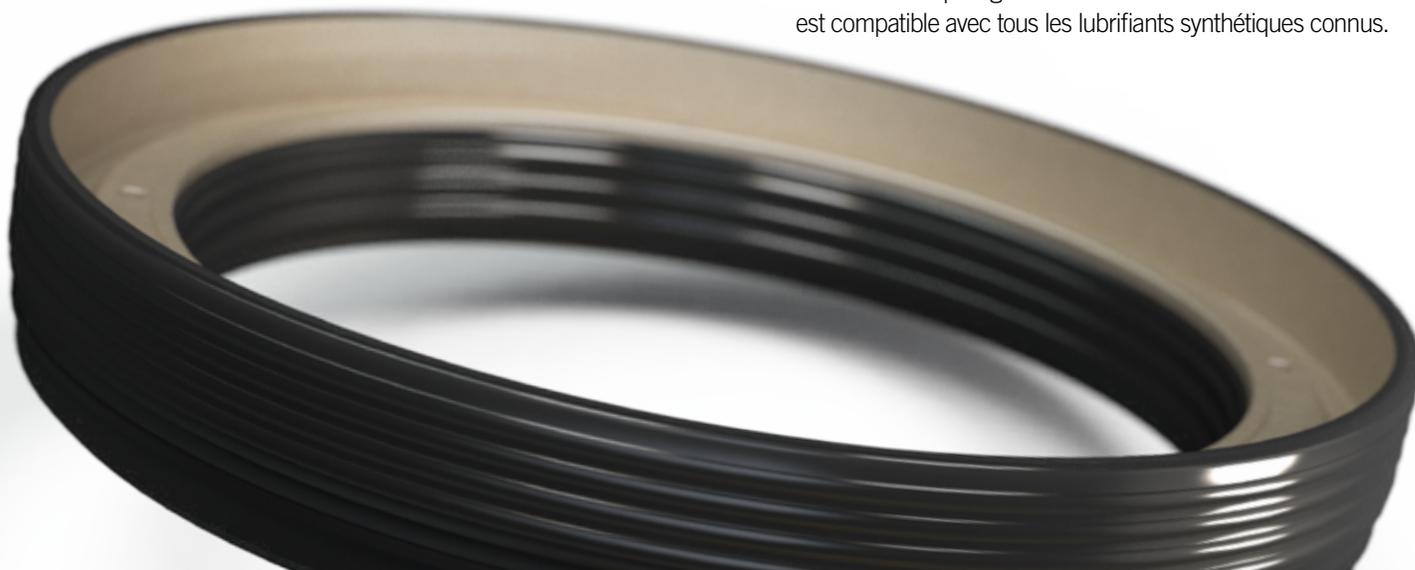
Structure plus rigide et armature en acier plus épaisse pour mieux résister aux contraintes de la pose.

Le diamètre extérieur comporte quatre nervures pour une meilleure tenue dans le moyeu.

Le tampon unique à faible coefficient de frottement réduit la période de rodage, diminue l'effort de rotation et isole la chaleur issue de l'essieu.

Les deux options de qualité de caoutchouc (standard et supérieure) répondent parfaitement aux applications et aux exigences de durée de vie.

L'alésage intérieur plus large comporte trois nervures afin d'optimiser l'étanchéité.

Le labyrinthe multizone assure la meilleure protection et le plus faible coefficient de frottement.

La généreuse zone d'écrasement et de sécurité prévient les dommages internes.

La face avant en caoutchouc protège le joint de la chaleur générée par les freins.

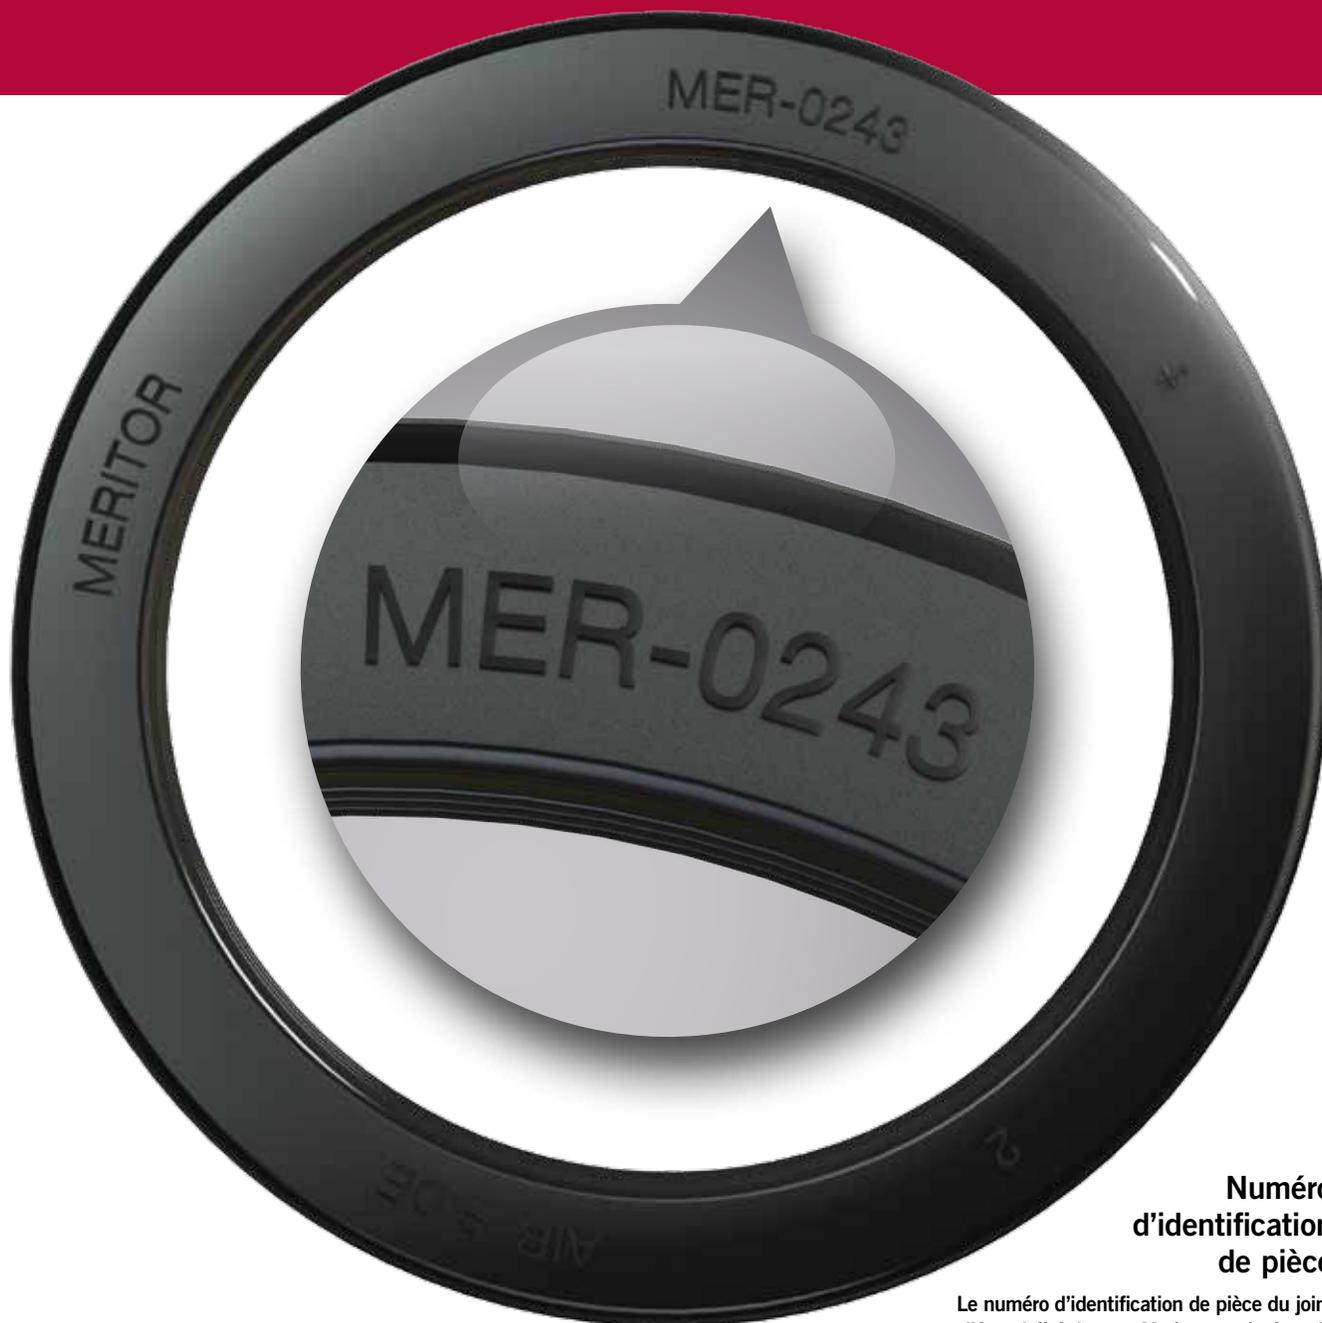
### Numéro d'identification de pièce

Le numéro d'identification de pièce du joint d'étanchéité de roue Meritor est situé sur la face avant du joint, à l'endroit indiqué.
